Modernisierung und Energetische Sanierung eines Grundschulgebäudes unter Denkmalschutz

Kandel

Entwurf
Werkplanung
Bauleitung

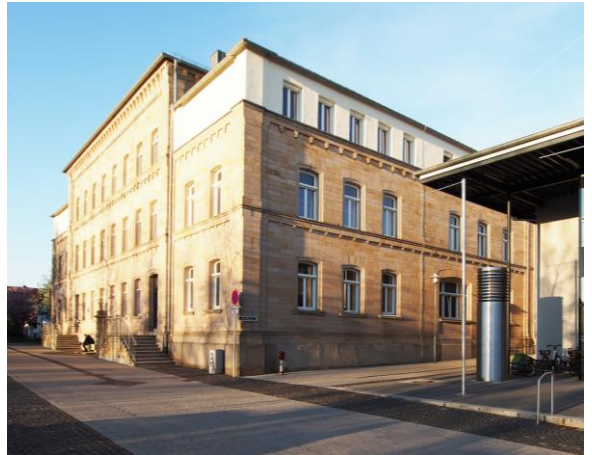
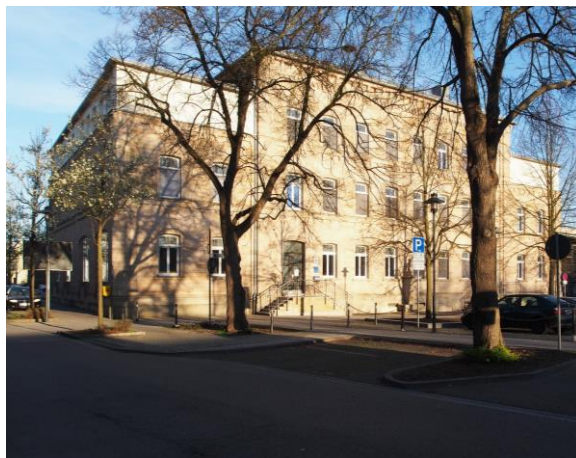
Energiekonzept

Bestand Massivbau mit Sandstein-Mauerwerk, dreigeschossig mit Walm- und Flachdach, teilunterkellert

Ausführung der Arbeiten in 6 Bauabschnitten zur parallelen Weiternutzung der Räume und Zugänge.

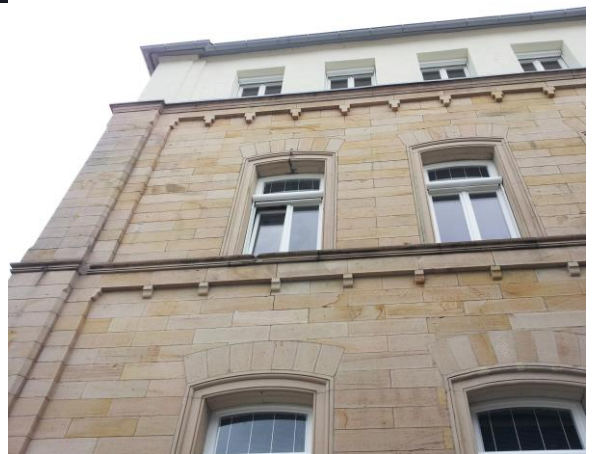
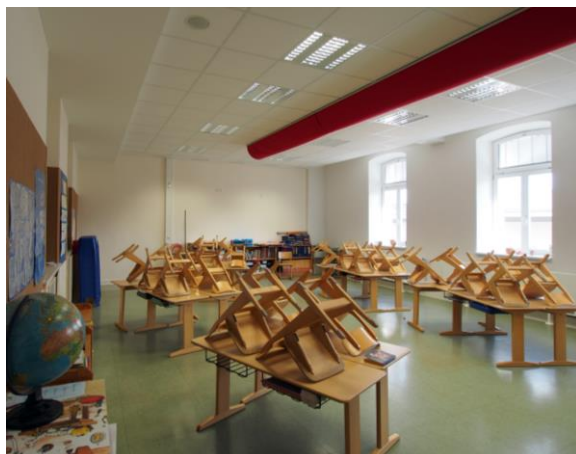
Haustechnik

Gemeinsame Wärmeversorgung von Grundschule und Stadthalle mit Niedrigtemperatursystem durch oberflächennahe Erdsonden mit Wärmepumpen.

Kontrollierte, dezentrale CO₂-gesteuerte Lüftungsgeräte mit Wärmerückgewinnung in den Klassenräumen zur Verbesserung der Lufthygiene, d.h. Reduzierung des CO₂-Gehaltes.

Photovoltaikanlage.

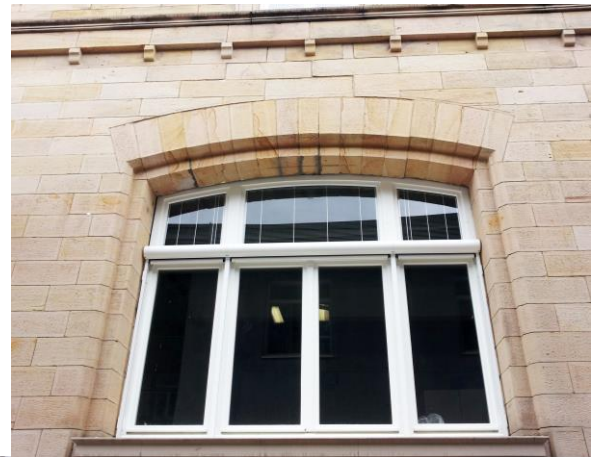
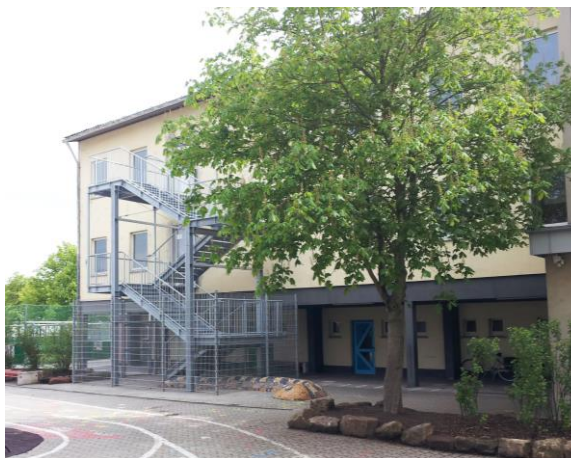
Details

Die Außenhülle des Gebäudes wurde allseitig nach bauphysikalischer Möglichkeit gemäß den Anforderungen für einen Niedrigenergiestandard gedämmt. Die Außenwände des Altbaus erhielten wegen des Natursteinmauerwerks eine Innendämmung aus diffusionsoffenen Mineraldämmplatten. Die Fenster und der Sonnen- und Blendschutz wurden nach denkmalrechtlichen Maßgaben ersetzt.

Mit dem Anbau eines behindertengerechten Aufzugs außen am Gebäude im Bereich des Schulhofes werden auch für Menschen mit Beeinträchtigungen Möglichkeiten zur Nutzung vieler Räume geschaffen. Der Aufzug ist im selbsttragenden Stahlschacht montiert und wärmegeklämt.

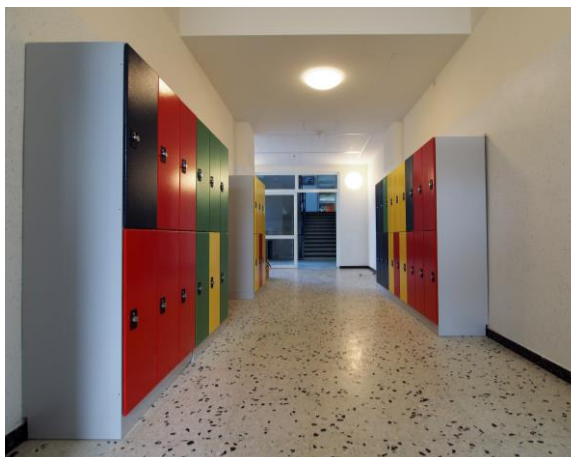
Brandschutz

Bei der üblichen Fensterlüftung sind Überschreitungen der Höchstwerte des CO₂-Gehalts nach der MAK-Liste nachgewiesen. Bei der kontrollierten Raumlüftung wird der CO₂-Anstieg während einer Unterrichtsstunde weitgehend ausgeschlossen. Als wesentlicher Bestandteil der Energieeinsparung wurde die kontrollierte Raumlüftung mit dezentralen Geräten, die eine Wärmerückgewinnung von über 90% erreichen, ausgeführt.

Das Treppenhaus Nord mit einer alten Holzterapie erfüllte nicht die notwendigen Brandschutzanforderungen. Da zudem Verkehrssicherheitsmängel bezüglich einer unzureichenden Absturzicherung bestanden und zwei Klassenräume nur über Zwischenpodeste und weitere halbgelossige Treppenläufe erreichbar waren, wurden die Erschließung neu geordnet und durch eine Stahlbetontreppe mit Brandschutzabschlüssen ersetzt.
