Modernisierung und Energetische Sanierung eines Grundschulgebäudes unter Denkmalschutz

Kandel

Entwurf
Werkplanung
Bauleitung

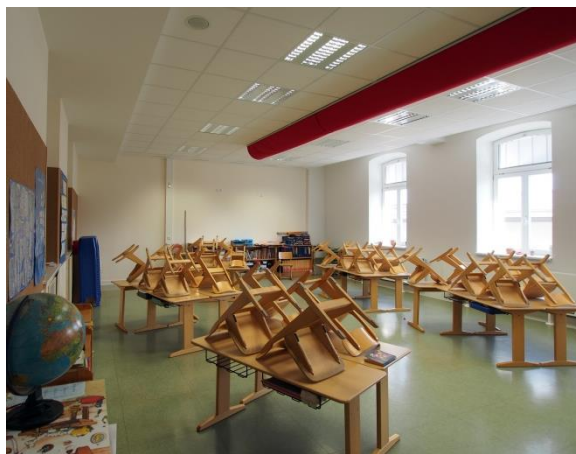
Haustechnik

Gemeinsame Wärmeversorgung von Grundschule und Stadthalle mit Niedrigtemperatursystem durch oberflächennahe Erdsonden mit Wärmepumpen.

Kontrollierte, dezentrale CO₂-gesteuerte Lüftungsgeräte mit Wärmerückgewinnung in den Klassenräumen zur Verbesserung der Lufthygiene, d.h. Reduzierung des CO₂-Gehaltes.

Photovoltaikanlage.

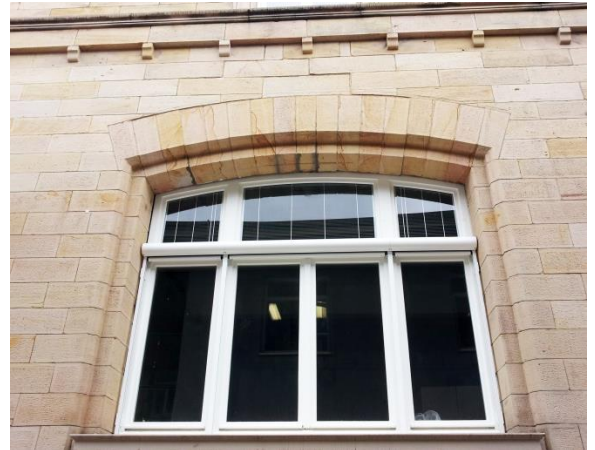
Umsetzung

Die Außenhülle des Gebäudes wurde allseitig nach bauphysikalischer Möglichkeit gemäß den Anforderungen für einen Niedrigenergiestandard gedämmt. Die Außenwände des Altbaus erhielten wegen des Natursteinmauerwerks eine Innendämmung aus diffusionsoffenen Mineraldämmplatten. Die Fenster und der Sonnen- und Blendschutz wurden nach denkmalrechtlichen Maßgaben ersetzt.

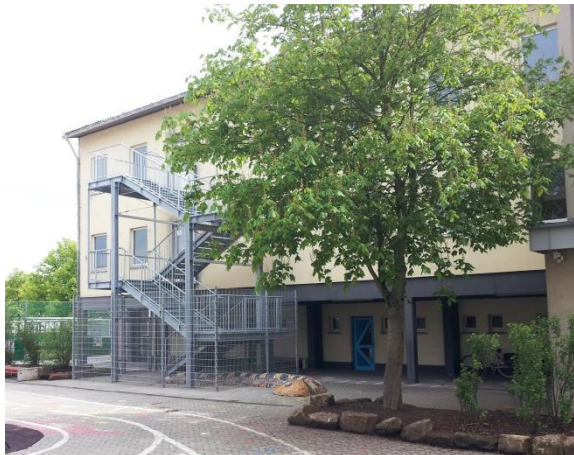
Details

Mit dem Anbau eines behindertengerechten Aufzugs außen am Gebäude im Bereich des Schulhofes werden auch für Menschen mit Beeinträchtigungen Möglichkeiten zur Nutzung vieler Räume geschaffen. Der Aufzug ist im selbsttragenden Stahlschacht montiert und wärmegeklämt.

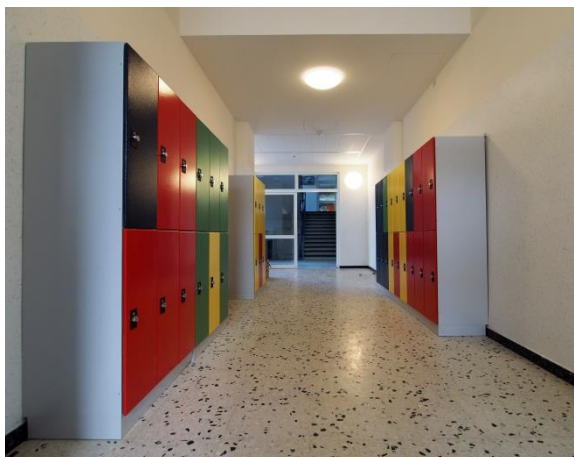
Brandschutz

Das Treppenhaus Nord mit einer alten Holzterapie erfüllte nicht die notwendigen Brandschutzanforderungen. Da zudem Verkehrssicherheitsmängel bezüglich einer unzureichenden Absturzsicherung bestanden und zwei Klassenräume nur über Zwischenpodeste und weitere halbgelossige Treppenläufe erreichbar waren, wurden die Erschließung neu geordnet und durch eine Stahlbetontreppe mit Brandschutzabschlüssen ersetzt.
